COMMUNE DE LA MOTTE SAINT MARTIN

**SOUS DOSSIER
CAPTAGE DE PICLARET**

Procédure de mise en place des périmètres de protection des captages d'eau potable

DOSSIER D'ENQUETE PUBLIQUE

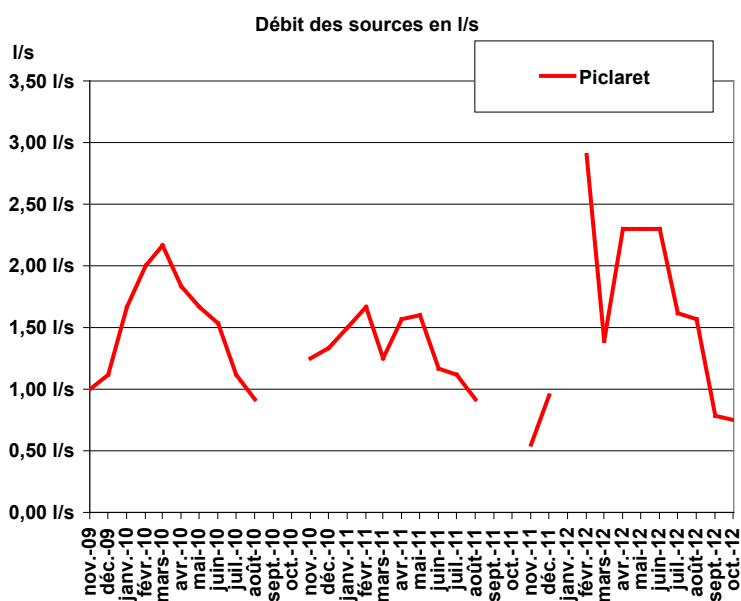
Figure 2 : Jaugeage de la source de Piclaret

Date	Piclaret
nov.-09	1,00 l/s
déc.-09	1,12 l/s
janv.-10	1,67 l/s
févr.-10	2,00 l/s
mars-10	2,17 l/s
avr.-10	1,83 l/s
mai-10	1,67 l/s
juin-10	1,53 l/s
juil.-10	1,12 l/s
août-10	0,92 l/s
sept.-10	
oct.-10	
nov.-10	1,25 l/s
déc.-10	1,33 l/s
janv.-11	1,50 l/s
févr.-11	1,67 l/s
mars-11	1,25 l/s
avr.-11	1,57 l/s
mai-11	1,60 l/s
juin-11	1,17 l/s
juil.-11	1,12 l/s
août-11	0,92 l/s
sept.-11	
oct.-11	
nov.-11	0,55 l/s
déc.-11	0,95 l/s
janv.-12	
févr.-12	2,90 l/s
mars-12	1,39 l/s
avr.-12	2,30 l/s
mai-12	2,30 l/s
juin-12	2,30 l/s
juil.-12	1,62 l/s
août-12	1,57 l/s
sept.-12	0,78 l/s
oct.-12	0,75 l/s
nov.-12	0,00 l/s
déc.-12	0,00 l/s

- Le débit d'étiage du captage de Piclaret s'élevait à **0,55 l/s en novembre 2011**. Le jaugeage s'effectue en entrée de la bêche de pompage.
- Le captage, son périmètre de protection immédiate et ses accès sont implantés sur la commune de la Motte Saint Martin.

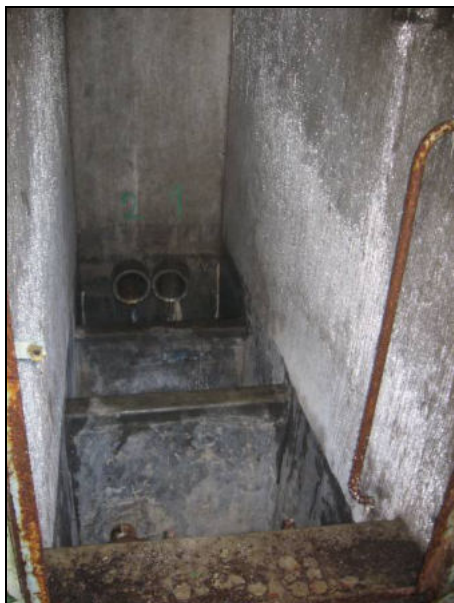
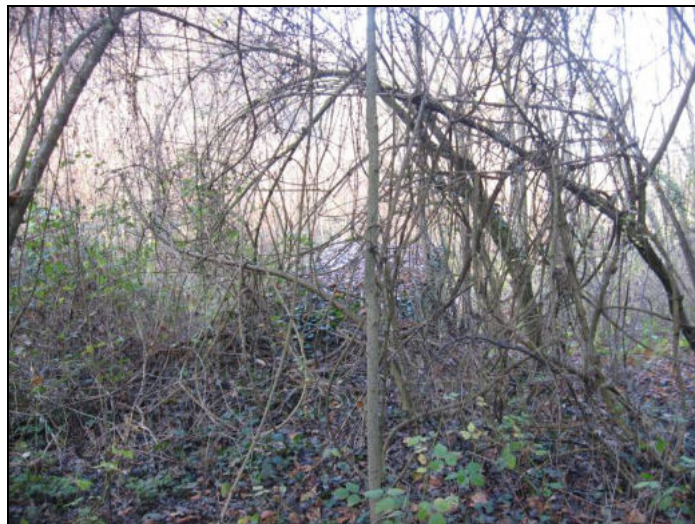
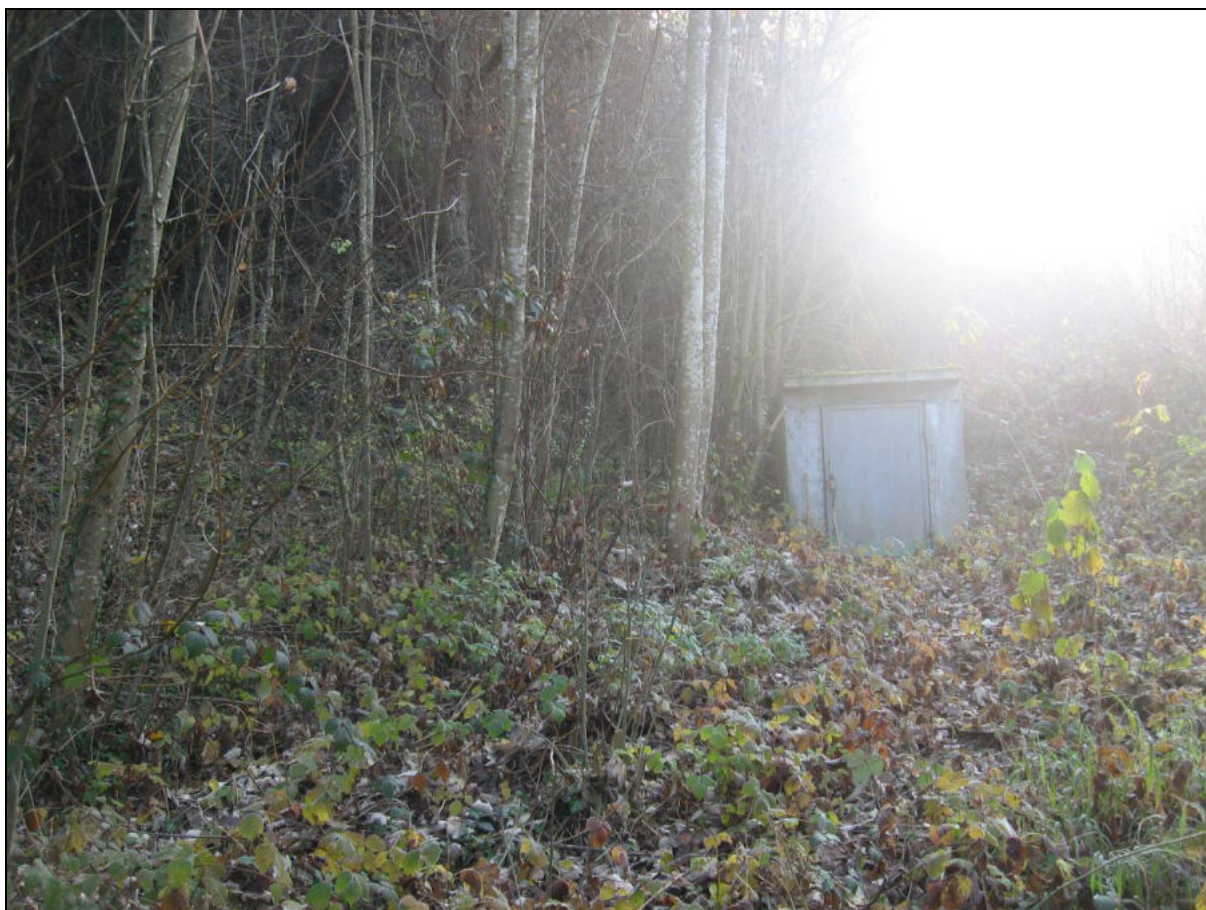
3.3 PHOTOS ET COUPE DE L'OUVRAGE

Piclaret

Coupe horizontale
Vue de dessus

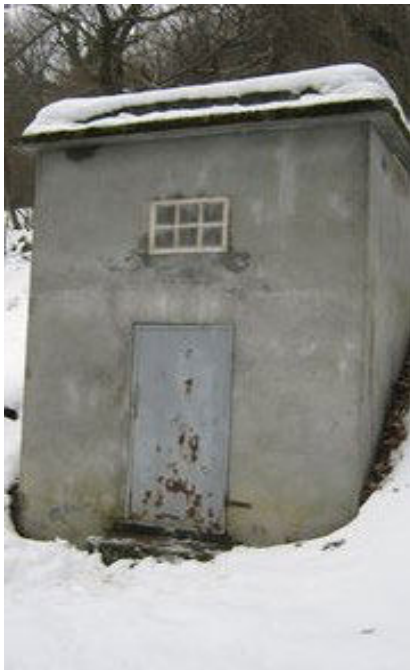
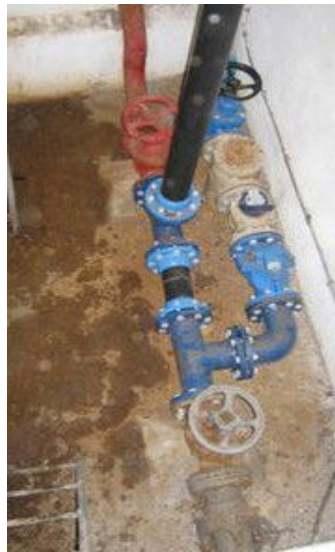
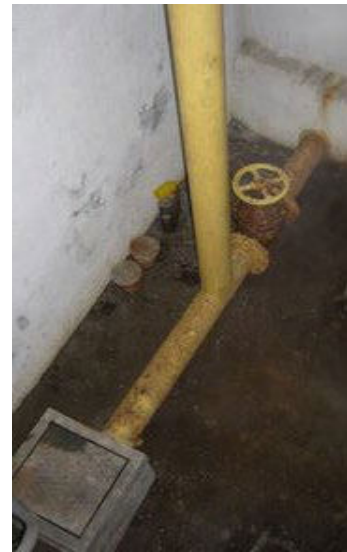
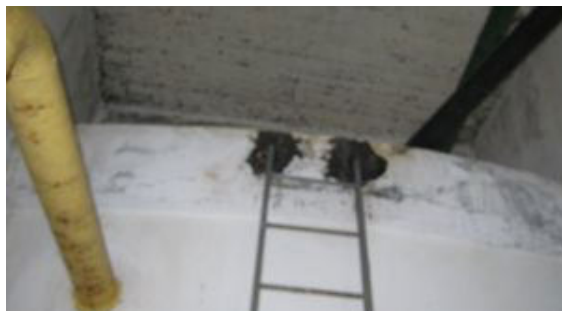
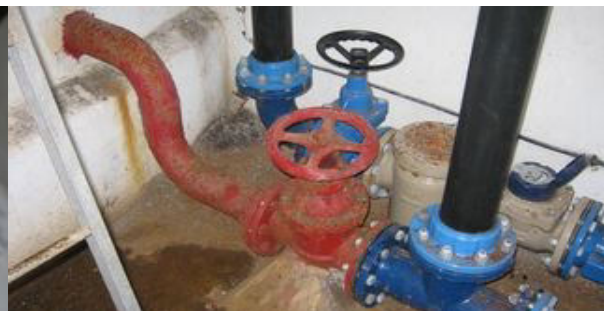
FICHE RESERVOIR							
Nom de l'ouvrage : Réservoir de l'Eglise				Date de la visite : 26/01/2010

Equipements hydrauliques							
Numéro	Type	Fabricant	Matériaux	Diamètre	État	Année	Autres
1	Vanne		-	Ø 125	A changer	-	vidange
2	Vanne		-	Ø 100	Moyen	-	incendie
3	Vanne		-	Ø 100	piquée	-	adduc/distri
4	Vanne		-	Ø 100	bon	2004	distribution
5	Filtre		-	Ø 100	bon	2004	distribution
6	Compteur	Actaris	-	Ø 100	bon	2004	distribution
7	Clapet		-	Ø 100	bon	2004	distribution
